**Freie wissenschaftliche Arbeit
zur Erlangung des Grades eines Diplom-Ingenieurs
an der Technischen Universität Berlin**

**Untersuchung der Konstruktionsweisen im
Strohballenbau hinsichtlich ihres
Wärmedämmverhaltens mit Hilfe der
Thermografie**

Ole Hemke

28. Oktober 2009

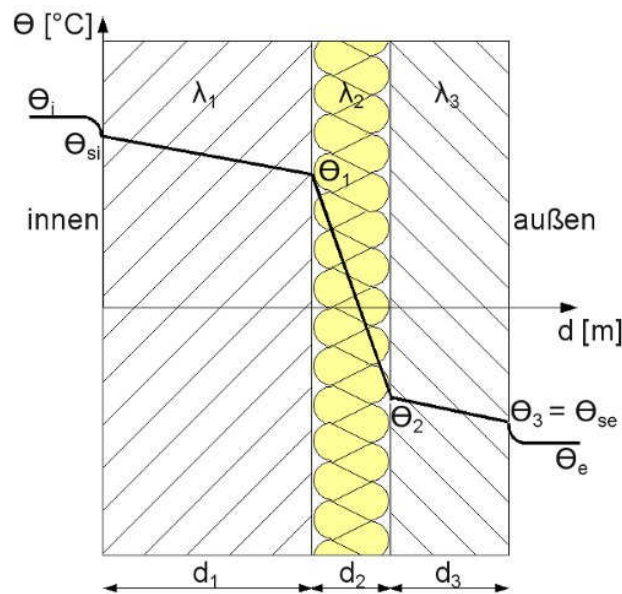
Abbildung 2.1: Temperaturverlauf im Querschnitt eines mehrschichtigen Bauteils am Beispiel einer dreischichtigen Betonsandwichwand (Plattenbau) [18]

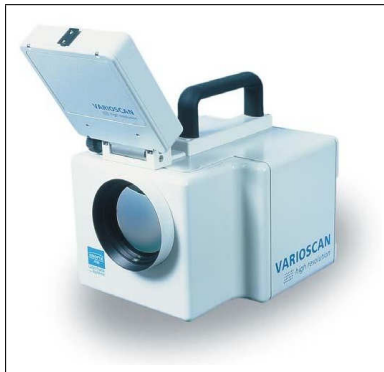
Technische Daten	Typ 3021 St
Spektr. Messbereich	8 – 12 μm
Detektorkühlung	Stirling-Kühler
Temperaturmessbereich	-40 – 1200 °C
Temperaturauflösung	$\pm 0,03\text{ K}$
Geometr. Auflösung	1,5 mrad
Bildpunktanzahl	360 x 240 Pixel
Bildaufnahmefrequenz	1, 2 und 5 Hz

Abbildung 3.3: Überblick über die technischen Daten der VARIOSCAN high resolution, Typ 3021 St, von InfraTec aus [15]

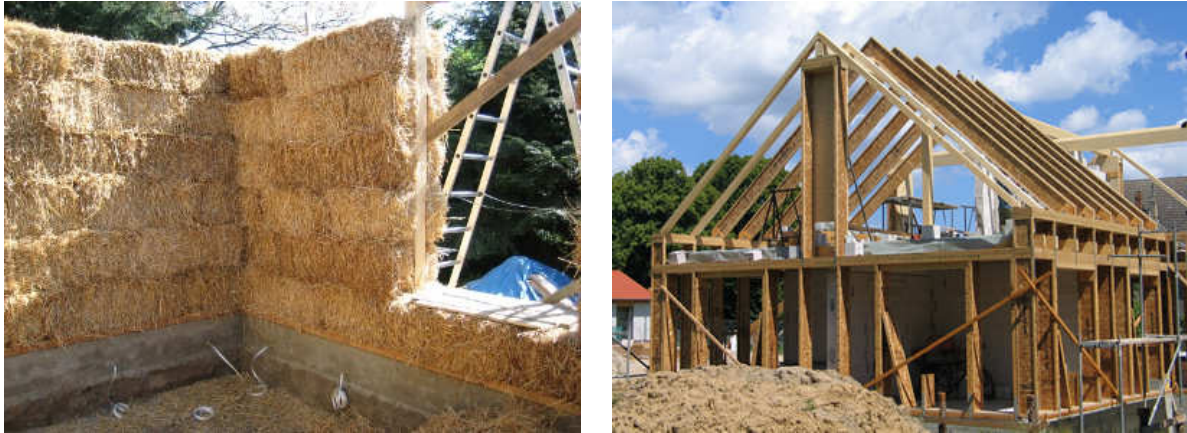
Abbildung 4.1: Links: Strohballenhaus in lasttragender Bauweise; rechts: Strohballenhaus mit TJI-Trägerkonstruktion und Strohballenausfachung [Fotos: privat; R. Schilk]

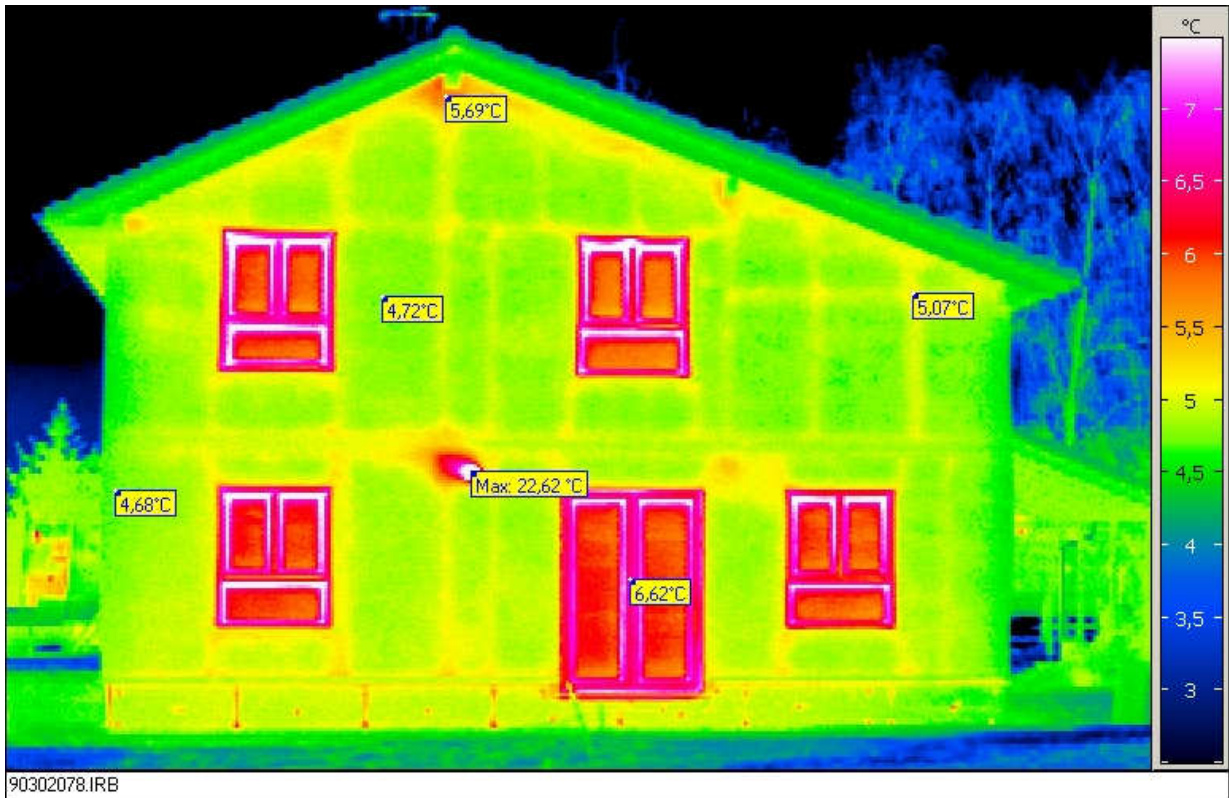
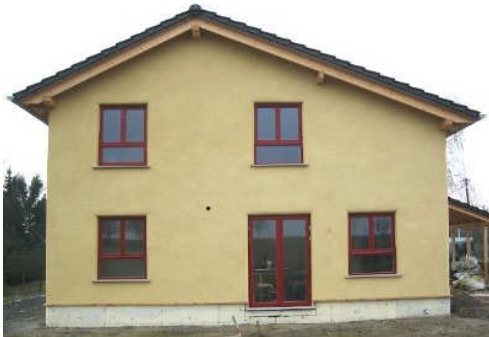
Aufnahmedatum	02. 03. 2009
Aufnahmeuhrzeit	früh
Außenlufttemperatur	3 °C
Innenlufttemperatur	22 °C
Bedeckung	100 %
Windgeschwindigkeit	<2 m/s
Emissionsgrad	0,92

Abbildung 5.1: Außenthermografie der Ostansicht des Einfamilienhauses in Bohlenständerbauweise in Mittelherwigsdorf bei Zittau (mit Lüftungsrrohr)

In Abb. 5.1 ist ein Einfamilienhaus in Bohlenständerbauweise in Mittelherwigsdorf bei Zittau dargestellt. Das Bohlenständerwerk hebt sich eindeutig von den Strohballen als Flächen mit einer höheren Oberflächentemperatur ab. Die Temperaturdifferenz zwischen diesen beiden Bereichen von $0,4K$ bestätigt allerdings, dass es sich bei der Bohlenständerkonstruktion um eine unkritische Wärmebrücke handelt. Dies ist insbesondere deshalb bemerkenswert, da für dieses Haus Strohballen mit einer ungewöhnlich kleinen Breite von nur 30 cm eingesetzt worden sind. Der rechnerische Nachweis der Schadenfreiheit dieser Wärmebrücke wurde bereits in Kap. 2.2.5 auf Seite 11 ausführlich dargelegt.

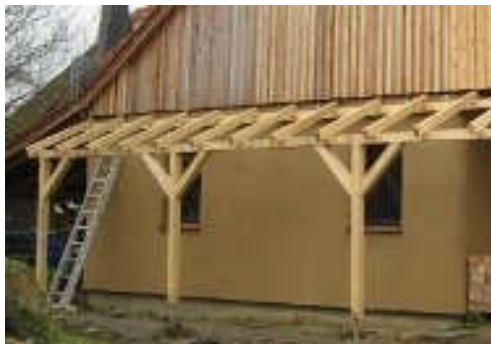
Aufnahmedatum	24. 01. 2009
Aufnahmeuhrzeit	früh
Außenlufttemperatur	2 °C
Innenlufttemperatur	22 °C
Bedeckung	100 %
Windgeschwindigkeit	8 m/s
Emissionsgrad	0,92

Abbildung 5.2: Außenthermografie der Nordansicht des Einfamilienhauses in Bohlenständerbauweise in Wunstorf

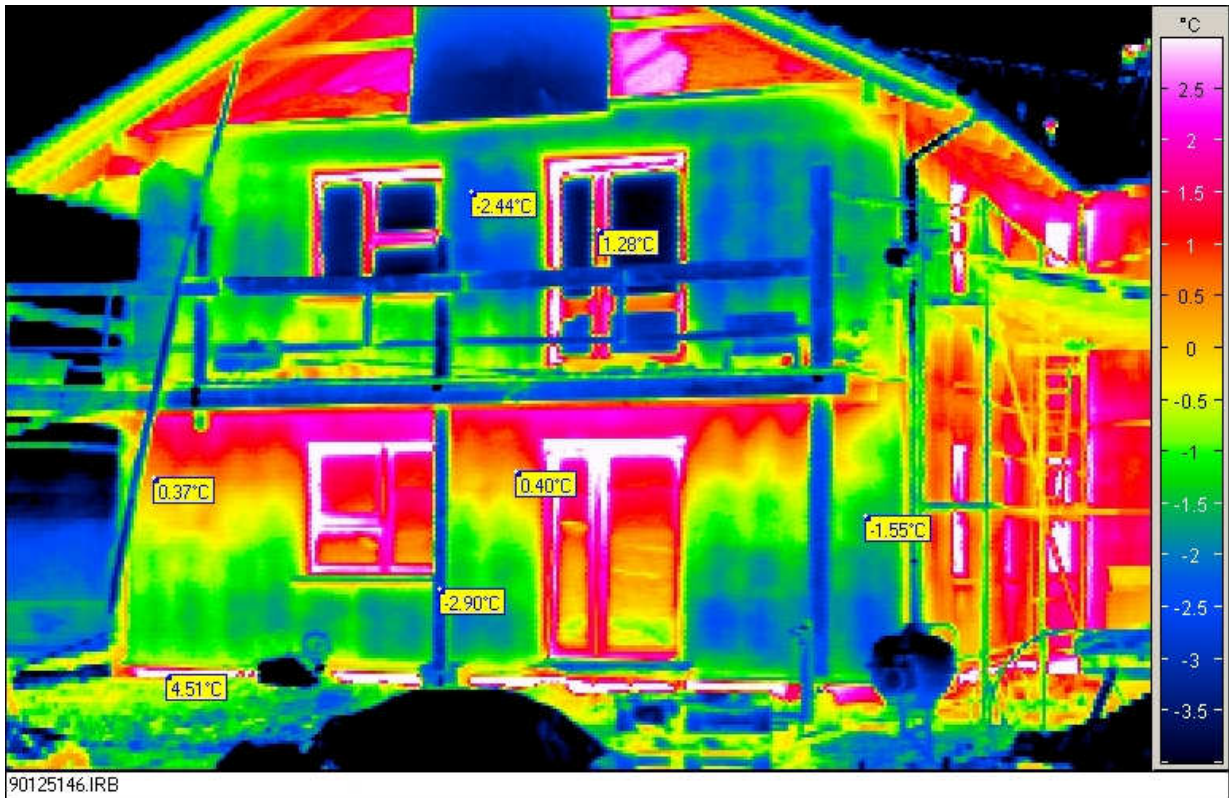
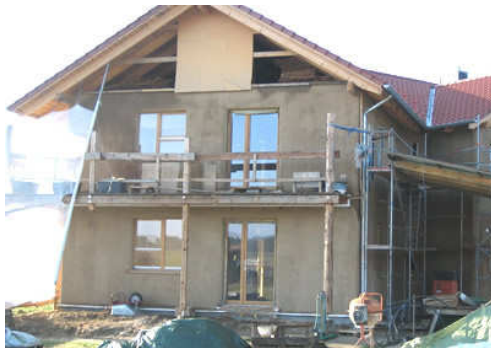
Aufnahmedatum	25. 01. 2009
Aufnahmeuhrzeit	früh
Außenlufttemperatur	-3 °C
Innenlufttemperatur	ca. 16 °C
Bedeckung	0 %
Windgeschwindigkeit	<2 m/s
Emissionsgrad	0,92

Abbildung 5.3: Außenthermografie der Ostansicht des Wohnhauses Windrose in Bohlenständerbauweise

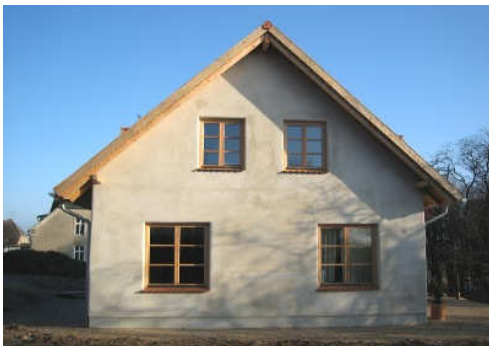
Aufnahmedatum	19. 01. 2009
Aufnahmeuhrzeit	früh
Außenlufttemperatur	0 °C
Innenlufttemperatur	20 °C
Bedeckung	0 %
Windgeschwindigkeit	<2 m/s
Emissionsgrad	0,92

Abbildung 5.4: Außenthmografie der Westansicht des Einfamilienhauses mit TJI-Trägerkonstruktion in Papendorf

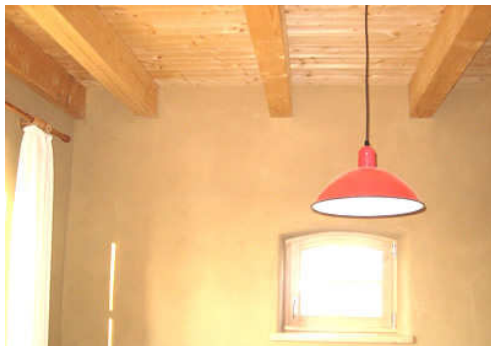
Aufnahmedatum	19. 01. 2009
Aufnahmeuhrzeit	früh
Außenlufttemperatur	0 °C
Innenlufttemperatur	20 °C
Bedeckung	0 %
Windgeschwindigkeit	<2 m/s
Emissionsgrad	0,92

Abbildung 5.5: Innenthermografie einer Zimmerecke des Einfamilienhauses in Papendorf mit TJI-Trägerkonstruktion und Ringanker

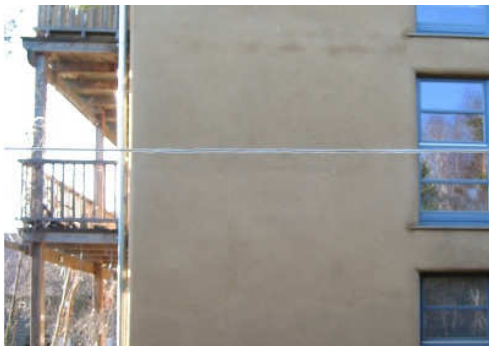
Aufnahmedatum	25. 01. 2009
Aufnahmeuhrzeit	früh
Außenlufttemperatur	0 °C
Innenlufttemperatur	19 °C
Bedeckung	0 %
Windgeschwindigkeit	<2 m/s
Emissionsgrad	0,92

Abbildung 5.6: Außenthmografie der Ostansicht des Wohnhauses Strohpolis mit innen stehenden Holzständern

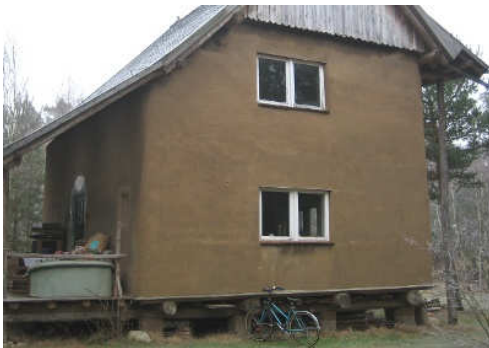
Aufnahmedatum	26. 01. 2009
Aufnahmeuhrzeit	nachts
Außenlufttemperatur	-3 °C
Innenlufttemperatur	ca. 20 °C
Bedeckung	0 %
Windgeschwindigkeit	<2 m/s
Emissionsgrad	0,92

Abbildung 5.7: Außenthermografie der Westansicht der Villa Strohbund mit innen stehenden Holzständern

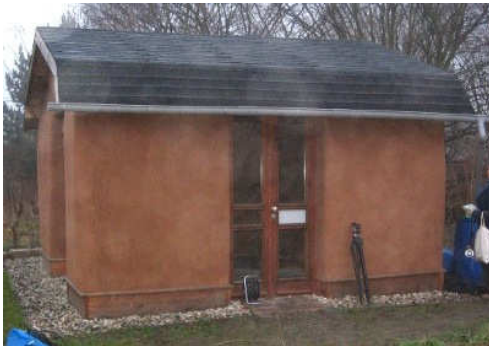
Aufnahmedatum	01. 03. 2009
Aufnahmeuhrzeit	früh
Außenlufttemperatur	4 °C
Innenlufttemperatur	16 °C
Bedeckung	100 %
Windgeschwindigkeit	<2 m/s
Emissionsgrad	0,92

Abbildung 5.8: Außenthermografie der Gartenlaube in lasttragender Bauweise in Berlin (Mariendorf)

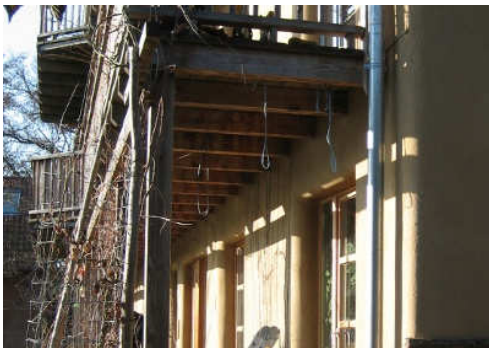
Aufnahmedatum	25. 01. 2009
Aufnahmeuhrzeit	früh
Außenlufttemperatur	0 °C
Innenlufttemperatur	19 °C
Bedeckung	0 %
Windgeschwindigkeit	<2 m/s
Emissionsgrad	0,92

Abbildung 5.9: Außenthermografie der Südansicht des Wohnhauses Strohpolis mit durchgehenden Balken

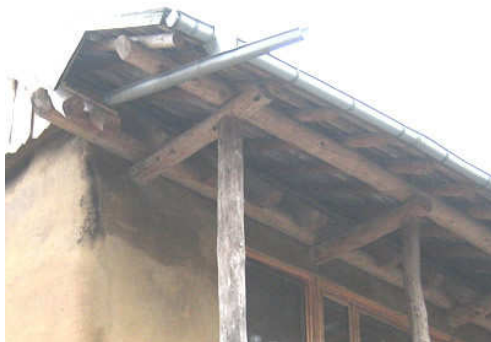
Aufnahmedatum	26. 01. 2009
Aufnahmeuhrzeit	nachts
Außenlufttemperatur	-3 °C
Innenlufttemperatur	ca. 20 °C
Bedeckung	0 %
Windgeschwindigkeit	<2 m/s
Emissionsgrad	0,92

Abbildung 5.10: Außenthermografie der Südansicht der Villa Strohbund mit einem von innen nach außen durchgehenden Holzbalken

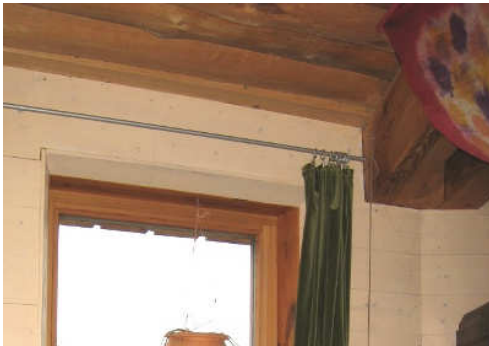
Aufnahmedatum	26. 01. 2009
Aufnahmeuhrzeit	früh
Außenlufttemperatur	-1 °C
Innenlufttemperatur	19 °C
Bedeckung	100 %
Windgeschwindigkeit	<2 m/s
Emissionsgrad	0,92

Abbildung 5.11: Innenthermografie des Wohnbereichs im Haus auf der Brunnenwiese mit ungenügend gedämmter Balkendurchführung

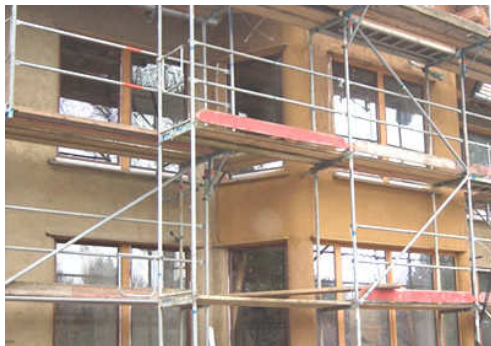
Aufnahmedatum	26. 01. 2009
Aufnahmeuhrzeit	nachts
Außenlufttemperatur	-4 °C
Innenlufttemperatur	16 °C
Bedeckung	0 %
Windgeschwindigkeit	<2 m/s
Emissionsgrad	0,92

Abbildung 5.12: Außenthermografie des Erkers der Villa Communia mit in halber Dicke eingebauten Strohballen

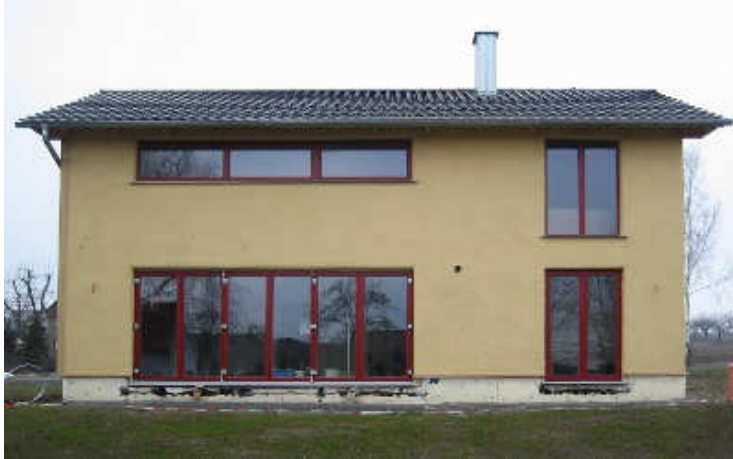
Abbildung A.2: Einfamilienhaus in Bohlenständerbauweise in Mittelherwigsdorf bei Zittau

Allgemeine Informationen	
Standort	02763 Mittelherwigsdorf
Nutzung	Einfamilienhaus
Nutzfläche	140m ² (EG 80m ² , OG 60m ²)
Bauweise	Bohlenständerbauweise mit Strohballenausfachung
Wanddetails	
Wandstärke	36 cm (davon 30 cm Stroh)
Ballenlage	hochkant liegend
Strohart	Gerste
Innenputz	3 cm Lehmputz
Außenputz	3 cm Kalkputz
Besonderheiten	
Wärmeerzeugung	Erdwärmeheizung
Heizung	Fußbodenheizung im EG und OG
Energiekonzept	Betriebswasseranlage
Wandkonstruktion	sehr kleine Ballenabmessung (30 x 40 cm)

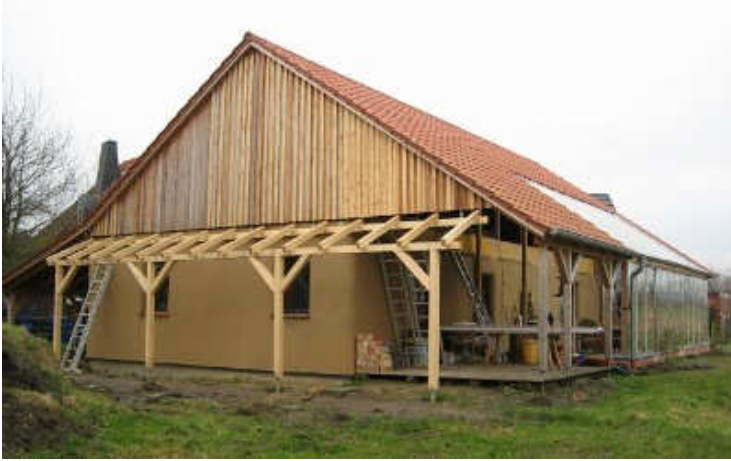
Abbildung A.3: Einfamilienhaus in Bohlenständerbauweise in Wunstorf (Idensen)

Allgemeine Informationen	
Standort	31515 Wunstorf/Idensen
Nutzung	Einfamilienhaus
Nutzfläche	130m ²
Bauweise	Bohlenständerbauweise mit Strohballeausfachung
Wanddetails	
Wandstärke	41 cm (davon 35 cm Stroh)
Ballenlage	hochkant liegend
Strohart	Weizen
Innenputz	3 cm Lehmputz
Außenputz	3 cm Lehmputz
Besonderheiten	
Heizung	Wandheizung
Wandkonstruktion	nur gering komprimierte Strohballewände

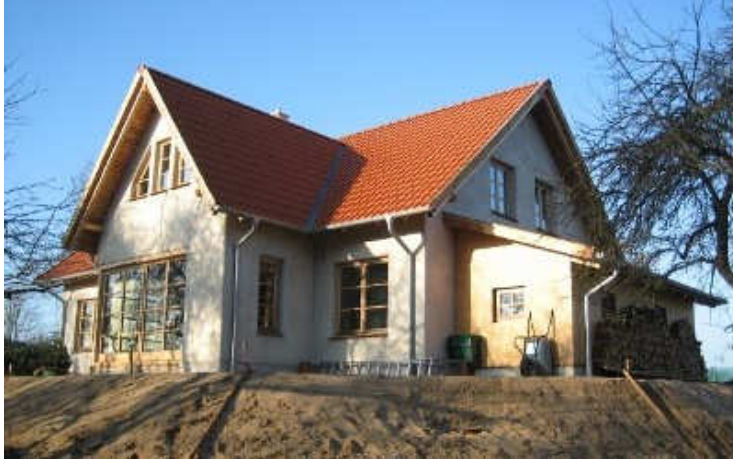
Abbildung A.4: Einfamilienhaus mit TJI-Trägerkonstruktion in Papendorf (Ostvorpommern)

Allgemeine Informationen	
Standort	17440 Papendorf
Nutzung	Einfamilienhaus
Nutzfläche	225 m ² (EG 125 m ² , OG 100 m ²)
Bauweise	TJI-Trägerkonstruktion mit Strohballenausfachung
Wanddetails	
Wandstärke	46 cm (davon 36 cm Stroh)
Ballenlage	hochkant liegend
Strohart	Gerste
Innenputz	5 cm Lehmputz
Außenputz	5 cm Kalkputz
Besonderheiten	
Wärmeerzeugung	Erdwärmeheizung
Heizung	Fußbodenheizung im EG und OG
Wandkonstruktion	Ringanker Parallam 18 x 36 cm

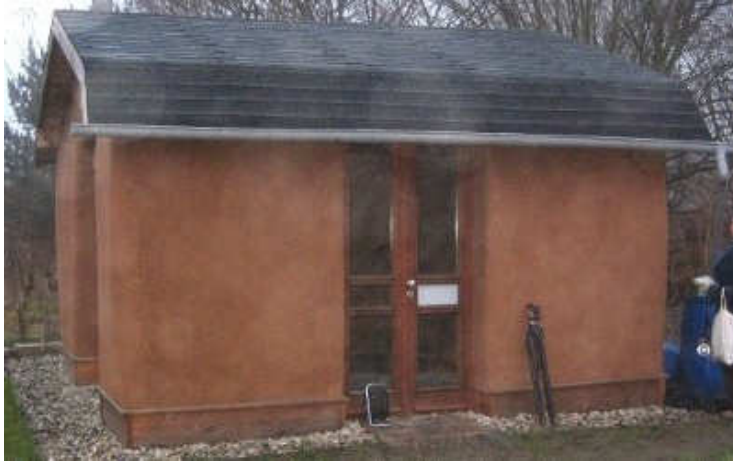
Abbildung A.5: Gartenlaube in lasttragender Bauweise in Berlin-Mariendorf

Allgemeine Informationen	
Standort	12109 Berlin-Mariendorf
Nutzung	Gartenlaube
Nutzfläche	15 m ²
Bauweise	Lasttragende Konstruktion
Wanddetails	
Wandstärke	51 cm (davon 45 cm Stroh)
Ballenlage	flach liegend
Strohart	Weizen
Innenputz	3 cm Lehmputz
Außenputz	3 cm Lehmputz
Besonderheiten	
Heizung	keine

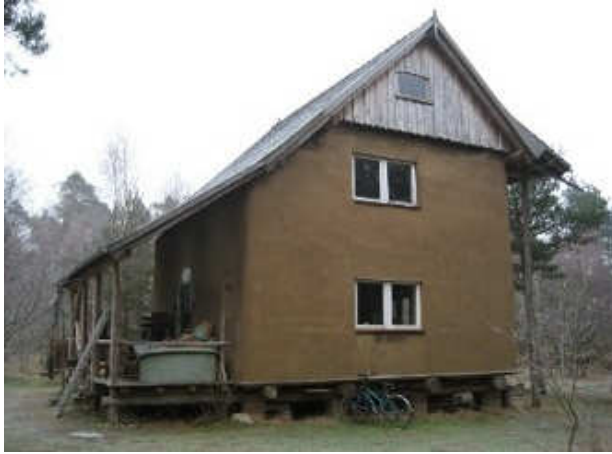
Abbildung A.6: Wohnhaus Villa Strohbund in Holzständerbauweise

Allgemeine Informationen	
Standort	38489 Ökodorf Sieben Linden
Nutzung	Wohnhaus
Nutzfläche	75 m ² (zweigeschossig)
Bauweise	Holzständerkonstruktion mit innen stehenden Holzständern, 5-10 cm Abstand zw. Rundholzkonstruktion und Strohballen
Wanddetails	
Wandstärke	ca. 53 cm (davon 45 cm Stroh)
Ballenlage	flach liegend
Innenputz	3-5 cm Lehmputz
Außenputz	3-5 cm Lehmputz
Besonderheiten	
Heizung	Stückholzöfen 6 kW (EG) und 8 kW (OG)
Spezifischer Heizenergieverlust	50 kWh/(m ² a)
Ökologie und Nachhaltigkeit	Verzicht auf industriell hergestellte Werkstoffe und elektrisch betriebene Werkzeuge, Einsatz von Recyclingmaterialien

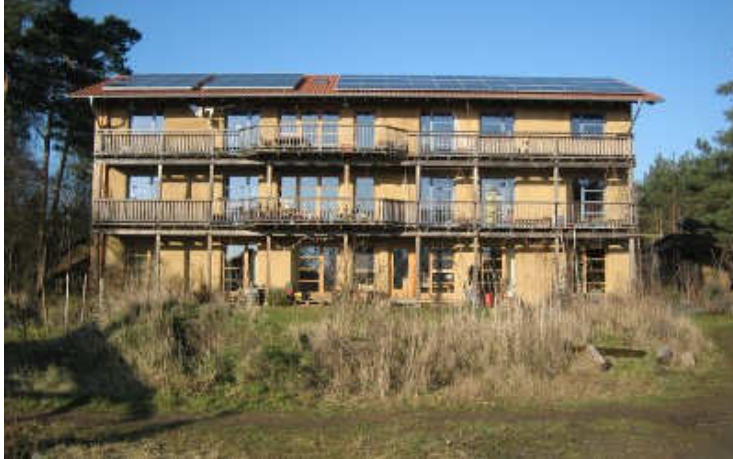
Abbildung A.7: Wohnhaus Strohpolis in Holzständerbauweise (Sieben Linden)

Allgemeine Informationen	
Standort	38489 Ökodorf Sieben Linden
Nutzung	Wohnhaus
Nutzfläche	500m ² (dreigeschossig)
Bauweise	Holzständerkonstruktion mit innen stehenden Holzständern, Innenkante bündig
Wanddetails	
Wandstärke	ca. 60 cm (davon 45 cm Stroh)
Ballenlage	flach liegend
Innenputz	6-9 cm Lehmputz (3 Lagen)
Außenputz	4-6 cm Lehm (2 L), 2-3 cm Kalk (1 L)
Besonderheiten	
Wärmeerzeugung	Holzvergaserkessel, Solaranlage
Heizung	Wandheizung
Spezifischer Heizenergieverlust	63 kWh/(m ² a)
Wandkonstruktion	stark komprimierte Strohballewände

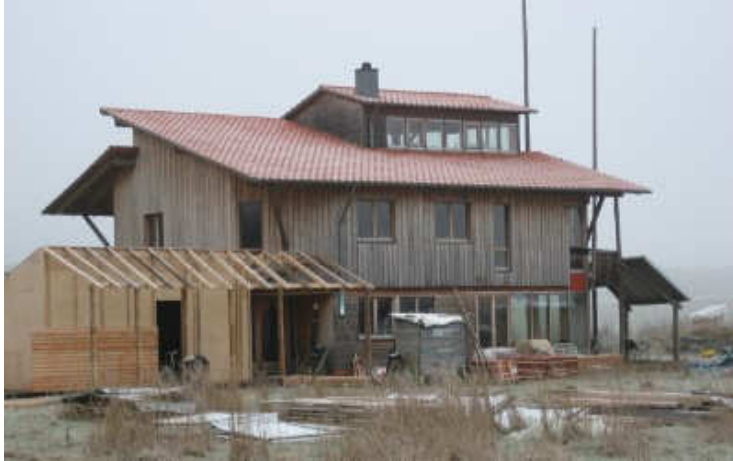
Abbildung A.8: Wohnhaus auf der Brunnenwiese in Holzständerbauweise (Sieben Linden)

Allgemeine Informationen	
Standort	38489 Ökendorf Sieben Linden
Nutzung	Wohnhaus
Nutzfläche	240m ² (zweigeschossig)
Bauweise	Holzständerkonstruktion mit mittig stehenden Holzständern
Wanddetails	
Wandstärke	ca. 49 cm (davon 45 cm Stroh, nur im OG)
Ballenlage	flach liegend
Innenputz	3-5 cm Lehmputz
Außenputz	überwiegend holzverschalt
Besonderheiten	
Energiekonzept	Solaranlage 12m ² , Grundofen 20kW, Zentralheizungsherd 20kW
Spezifischer Heizenergieverlust	43 kWh/(m ² a)
Wanddämmung	EG mit Hanf, OG mit Strohbällen

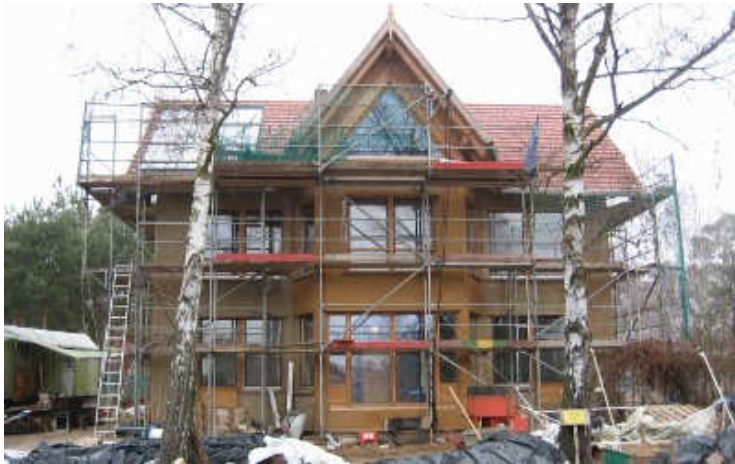
Abbildung A.9: Wohnhaus Villa Communia in Holzrahmenbauweise (Sieben Linden)

Allgemeine Informationen	
Standort	38489 Ökendorf Sieben Linden
Nutzung	Wohnhaus
Nutzfläche	259 m ² (zweigeschossig)
Bauweise	Bohlenständerbauweise mit Strohballenausfachung
Wanddetails	
Wandstärke	ca. 45 cm (davon 35 cm Stroh)
Ballenlage	aufrecht stehend
Innenputz	5 cm Lehmputz
Außenputz	5 cm Lehmputz
Besonderheiten	
Wärmeerzeugung	Schwerkraftheizung mit Solaranlage
Spezifischer Heizenergieverlust	54 kWh/(m ² a)
Wandkonstruktion	innen und außen stehende Bohle mit Luftspalt

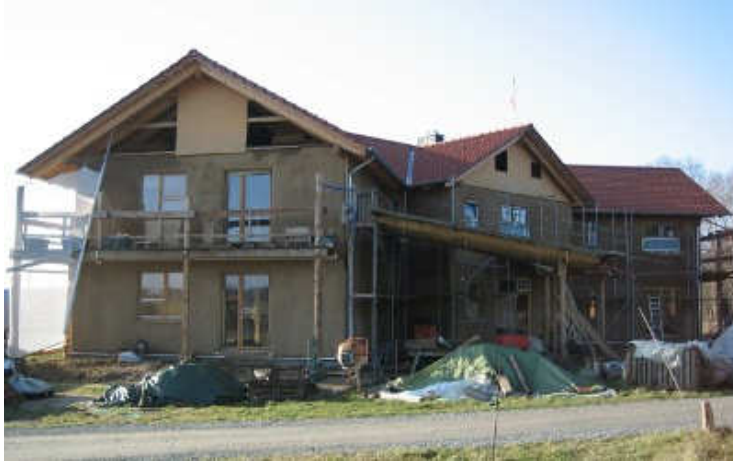
Abbildung A.10: Wohnhaus Windrose in Holzrahmenbauweise (Sieben Linden)

Allgemeine Informationen	
Standort	38489 Ökodorf Sieben Linden
Nutzung	Wohnhaus
Nutzfläche	480m ² (zweigeschossig)
Bauweise	Bohlenständerbauweise mit Strohballenausfachung
Wanddetails	
Wandstärke	ca. 42 cm (davon 36 cm Stroh)
Ballenlage	aufrecht stehend
Strohart	Roggen
Innenputz	3 cm Lehmputz
Außenputz	3 cm Lehmputz
Besonderheiten	
Wärmeerzeugung	Stückholzvergaser, Solaranlage 20m ²
Heizung	Wandflächenheizung und Heizkörper
Spezifischer Heizenergieverlust	44 kWh/(m ² a)
Wandkonstruktion	hoher Grad der Vorfertigung; Bohle (6 cm) teilweise mit Weichfaser (2 cm) überdämmt
